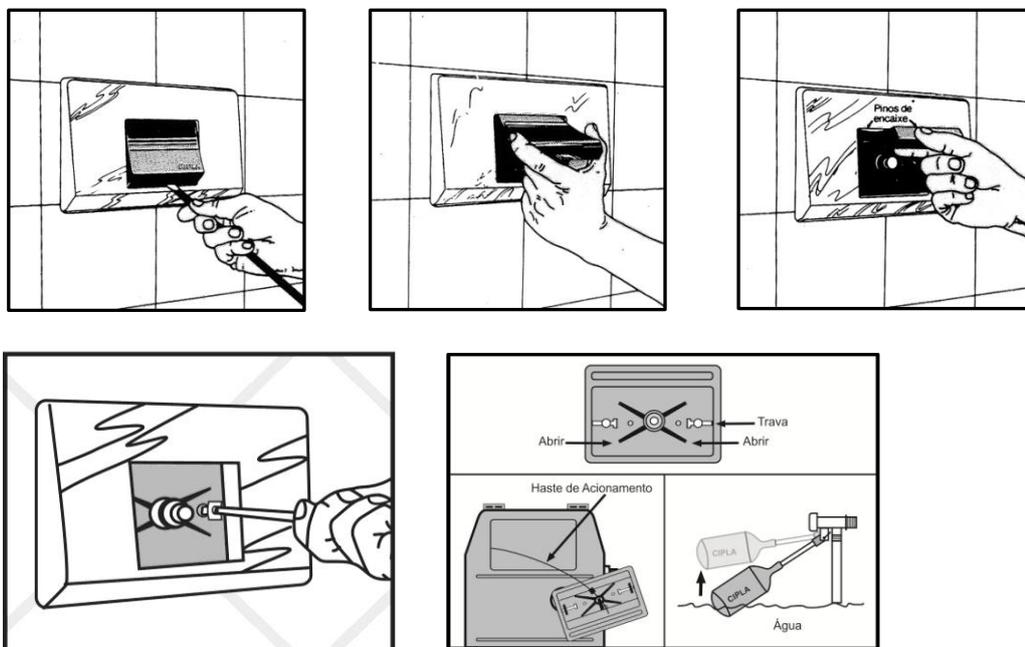
- 1- Com o flutuador da torneira boia na posição abaixada, o reservatório enche muito lentamente ou não enche de água.

Resíduos da obra, sujeira levada através da tubulação quando se faz a lavagem do reservatório de água do prédio, e até mesmo sedimentos do próprio reservatório podem entupir a entrada da torneira boia.

Introduza uma lâmina na parte inferior da tecla de acionamento.

Force ligeiramente para cima, após ter liberado a lingüeta, retire-a dos pinos.

Solte os dois parafusos que prendem a canópla cromada e, logo após, desloque as travas da tampa de inspeção, pressionando-as no sentido indicado pelas setas existentes. Assim, a tampa ficará pendurada apenas pela haste de acionamento da descarga.

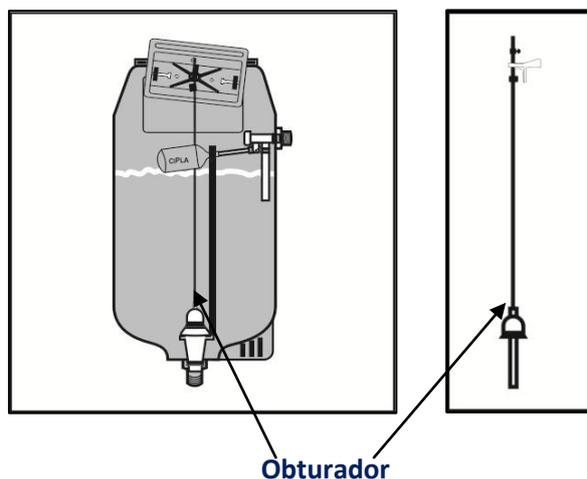
3- O obturador não veda, permitindo que a água escoe diretamente do tubo de descarga até a bacia sanitária.

Alguma "sujeira" está impedindo que o cone de vedação encaixe na sede da conexão de saída.

Retire o obturador e verifique se existe alguma sujeira na sede da conexão de saída, remova-a e recoloca o obturador.

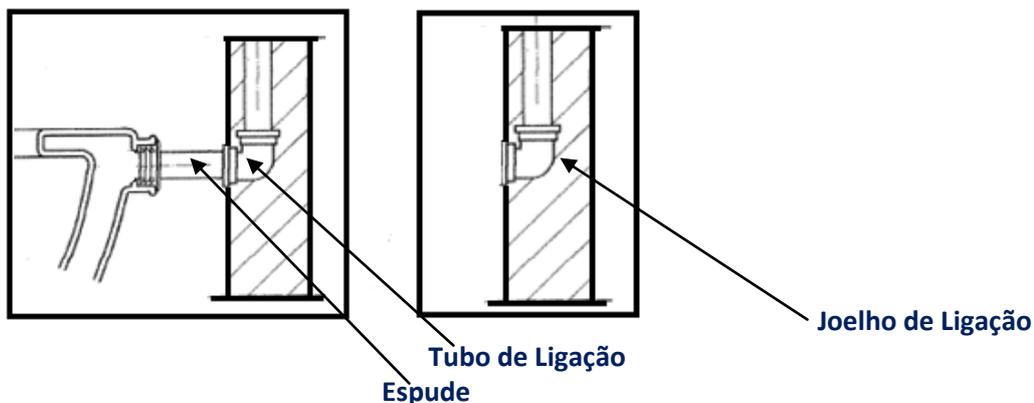
4- A descarga possui vazão insuficiente para a limpeza da bacia sanitária.

O tubo de descarga está parcialmente obstruído, por algo que acidentalmente entrou no mesmo.

Retire a bacia sanitária e analise o tubo de descarga a partir do joelho de ligação com o espude. Remova o objeto estranho e recoloca a bacia em seu lugar novamente.

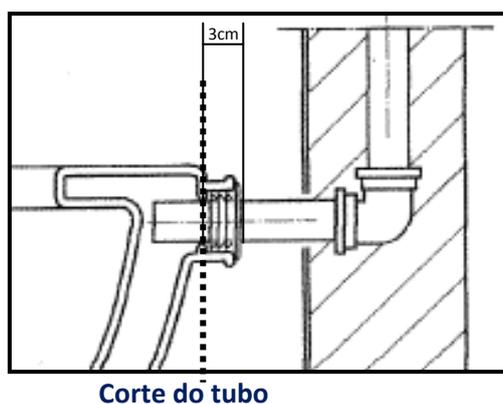
O tubo de descarga está embutido excessivamente na sede da bacia sanitária diminuindo o fluxo da água da entrada da bacia para o colar de distribuição do vaso sanitário.

Para garantir um fluxo de água livre da descarga para o interior da bacia deve haver uma folga de aproximadamente 3cm entre o início do espude e o fim do colar de distribuição da bacia.

Remova a bacia sanitária e corte a ponta do tubo para que fique um espaço livre de 3 a 4cm, deixando o fluxo de água da descarga até o interior do vaso sanitário.

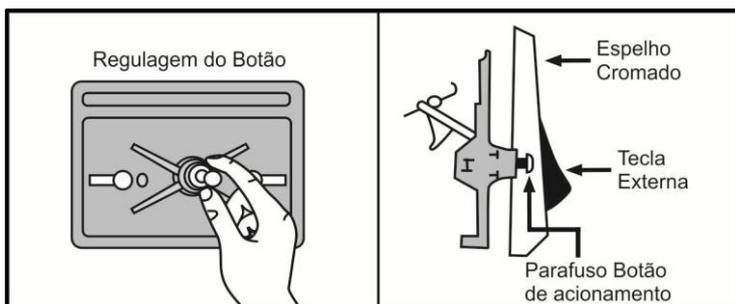
5- A descarga não funciona normalmente quando o botão de acionamento é pressionado.

O parafuso de regulagem do comando de acionamento (branco) foi ajustado de maneira errada.

Ajuste a regulagem do parafuso verificando se o curso vaivém do botão de acionamento do painel está regulado, realizando a descarga ao pressioná-lo. Se, ao recolocar a tecla, surgir vazamento contínuo, aperte mais o parafuso do botão de acionamento até que fique ao mesmo nível do espelho.

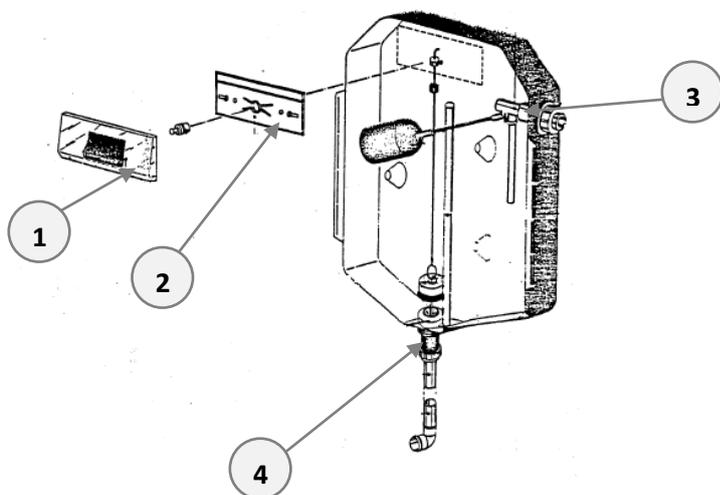
6- Componente do comando de acionamento quebrou por excesso de esforço feito sobre o botão de acionamento.

A tampa de inspeção e/ou a canopla cromada está quebrada, fora de prumo, solta ou apresenta deformação.

Troque o componente avariado por outro, usando:

1. Canopla cromada
2. Conjunto da tampa de inspeção
3. Conjunto da torneira boia
4. Conjunto Obturador
